# Chapter13

## Development of a Daily Quality check Procedure

千葉大学 山崎智浩

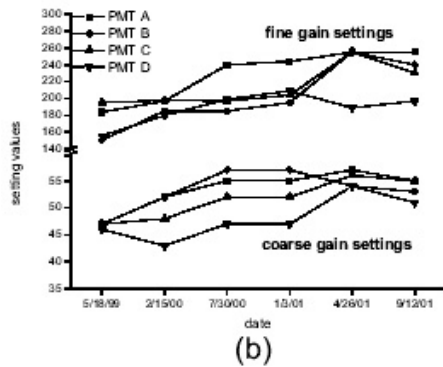
PMTの寿命による変化は、数週間ごとに明白な結果を示す。そのため、その時々々に感度補正を行う。そしてセットアップでPMTのゲインファクターを適当な値に直す必要がある。

・fine gainのsetting valueはピーク値が511keVになるようにセットする。(P70参照)

・coarse gainはfine gainを探するときの初期値？(P69参照)
